Скворцов Александр Игнатьевич

ФГБОУ ВО «Владимирский государственный университет

**«НОВОДЕЛ» В ПРОЦЕССЕ ВОССТАНОВЛЕНИЯ ПАМЯТНИКОВ
АРХИТЕКТУРЫ: ПО МАТЕРИАЛАМ ОБЪЕКТОВ ЮНЕСКО
ВО ВЛАДИМИРЕ И СУЗДАЛЕ**

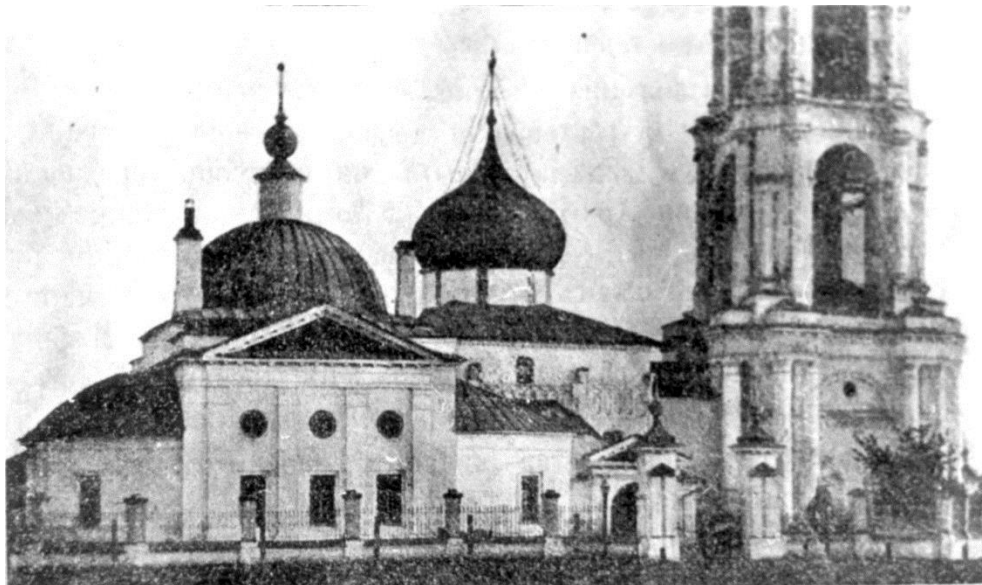
Рис. 1. Георгиевский собор в Юрьев-Польском. 1230–1234.

Вид с севера до удаления «новоделов» (вверху). Конец XIX века

Рассматриваемые нами далее объекты наследия, пройдя через эпоху Древней Руси и время императорской России, вступали в новый период своей жизни не только отягощенные грузом нерешенных проблем прошлого, но и обогащенные ее последними реставрационными достижениями. Позитивный опыт восстановления Дмитриевского и Успенского соборов во Владимире в XIX веке был очевиден, как очевиден был и пафос новых инновационных идей, решительно направленных в советские годы на поиск истинной подлинности памятника. Первым таким подходом к наследию можно считать приемы удаления с памятника его исторических наслоений. На разных объектах это носило ярко выраженный индивидуальный характер, но было устойчивым признаком основного реставрационного подхода – удаления «новоделов». Наиболее наглядным примером подобной реставрации памятника в первые послереволюционные годы можно считать восстановление в 1922–1928 годах белокаменного резного Георгиевского собора в Юрьеве-Польском архитектором П.Д. Барановским (1892–1984). По существу, он использовал здесь тот же методический прием «раскрытия» памятника от поздних наслоений, который И.Э. Грабарь активно внедрял в те годы в отечественную реставрационную практику. Георгиевский собор продолжал оставаться плотно обстроенным со всех сторон постройками XVIII–XIX веков: с запада примыкала четырехъярусная классическая колокольня, с юга – ризница, с севера – теплая трапезная церковь с крытой папертью и переходом (рис. 1). Еще в 1887 году петербургский архитектор В.В. Суслов (1857–1921) разработал проект раскрытия памятника от застроек, но тогда в силу противодействия местных властей он не был осуществлен, хотя получил официальную поддержку со стороны Императорской археологической комиссии в Петербурге и Императорского Московского археологического общества. П.Д. Барановский успешно справился с задачей, удалив все пристройки, которые не только скрывали вид на древний собор и искажали его, но и грозили ему разрушением [2, с. 118] (рис. 4). Более того, в ходе проводимых работ в пристройках обнаружилось 65 древних резных камней, смонтированных в кладку разбираемых зданий,

что стало поводом для создания в храме своеобразного лапидария, составившего уникальную музейную экспозицию.

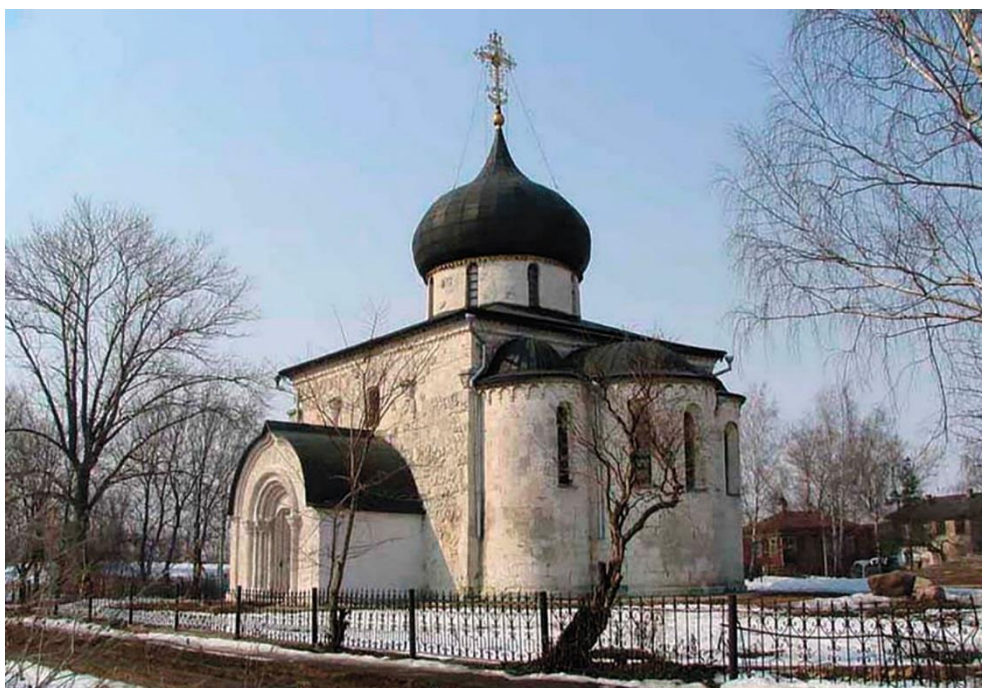
Рис. 2. Вид после реставрации (внизу). 2013. Фото автора

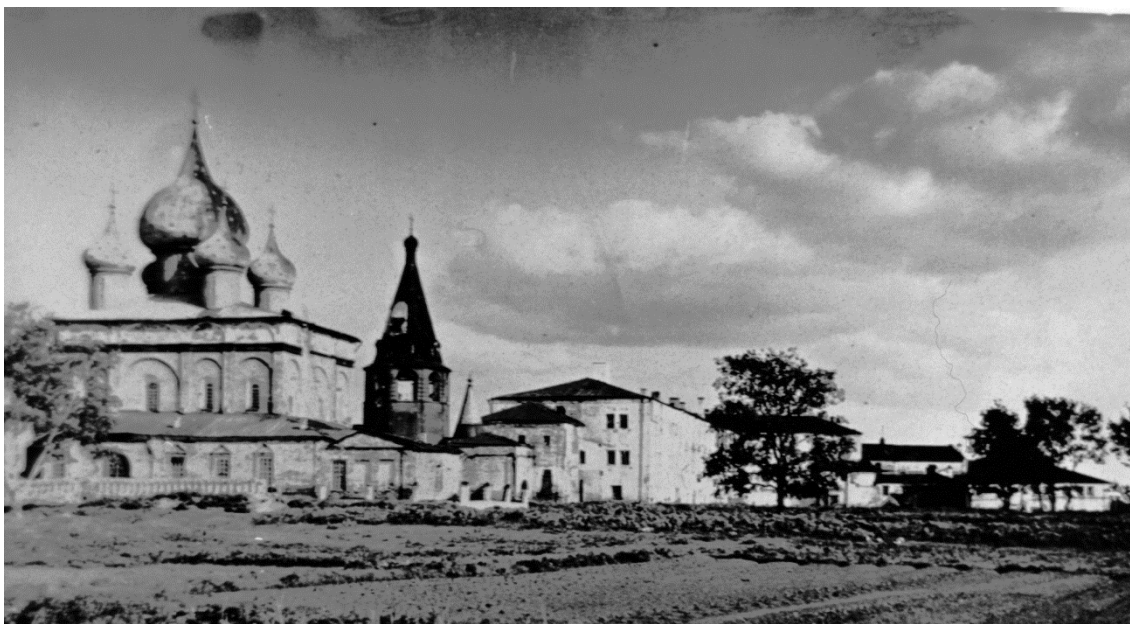
Рис. 3. Собор Рождества Богородицы в Суздале. 1222–1225. Вид с севера до реставрации (вверху). Начало XX века

Следует отметить, что в ряду подобных работ по освобождению древнего памятника от поздних пристроек стоит и собор Рождества Богородицы в том же кремле, соединенный в XIX веке посредством крытой паперти (1896) с

Архиерейским домом. С юга к нему примыкал придел святителей Феодора и Иоанна (1756), а с севера придел Вознесения Господня (1757), Благовещенский придел (1786), соборная ризница (1815) с папертью (1815), что не только мешало обозрению памятника но и препятствовало его комплексному реставрационному раскрытию, которое началось после разборки поздних пристроек к собору, проводившихся в 1961–1964 годах. В результате собор получил в 1960-е годы вместо позднего четырехскатного древнее позакомарное покрытие (арх. И.А. Столетов). Тогда же восстановлен был второй этаж западного притвора и раскрыты первоначальные формы южного (арх. А.Д. Варганов) (рис. 4).

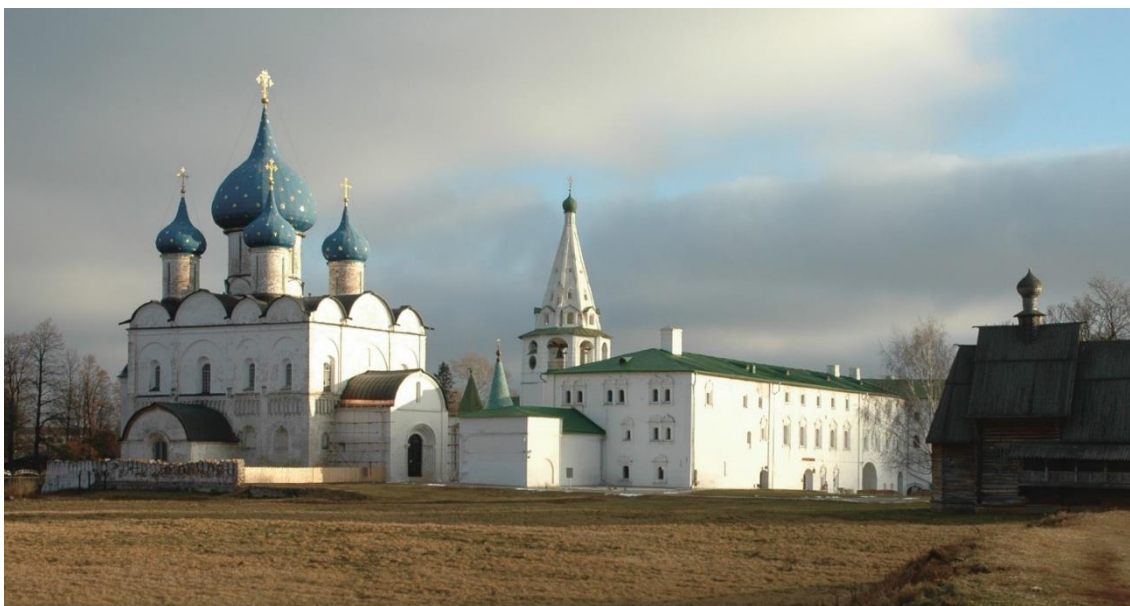
Рис. 4. Вид с севера после реставрации (внизу). 2005. Фото автора

В целом ликвидация пристроек позволила успешно провести реставрацию как самой древней нижней белокаменной части собора, так и верхней кирпичной, относящейся уже к XVI веку и завершающейся пятью луковичными главами середины XVIII столетия.
