Скворцов Александр Игнатьевич

канд. искусствоведения, профессор
ФГБОУ ВО «Владимирский государственный
университет им. А.Г. и Н.Г. Столетовых»
г. Владимир, Владимирская область

**АРХИТЕКТУРНЫЙ ОБЛИК БЕЛОКАМЕННОГО ПАМЯТНИКА
В ЕГО РЕСТАВРАЦИОННОЙ И ОБРАЗОВАТЕЛЬНОЙ ДИНАМИКЕ:
ДМИТРИЕВСКИЙ СОБОР XII ВЕКА ВО ВЛАДИМИРЕ**

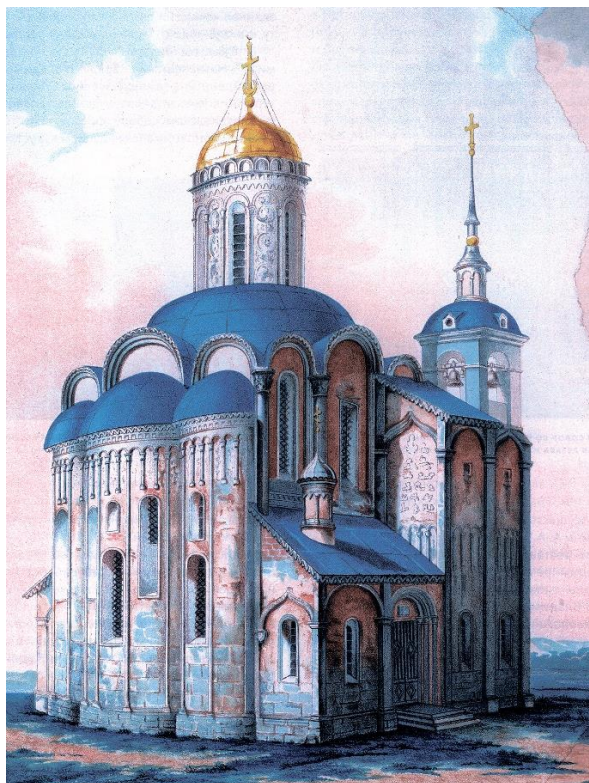
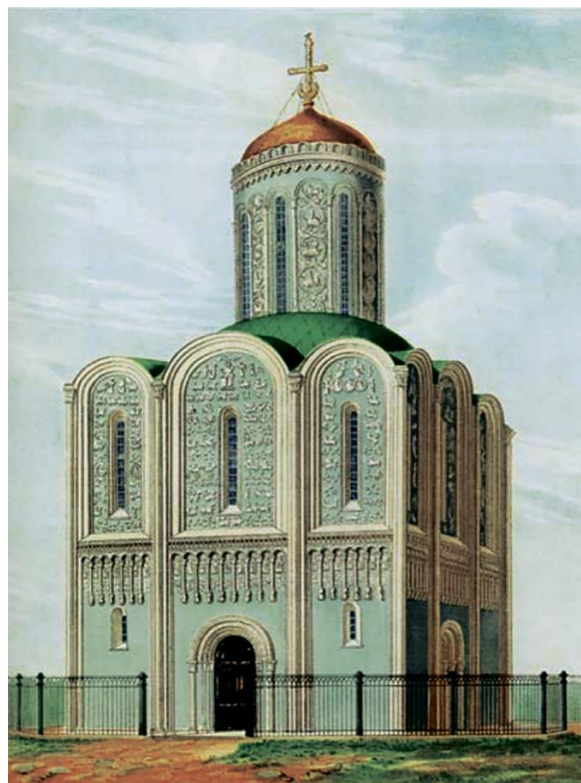
Рис. 1. Дмитриевский собор во Владимире. 1194–1197

Вид до и после реставрации. 1837–1847. Акварели Ф.Д. Дмитриева

Наиболее наглядным примером в этом отношении является Дмитриевский собор во Владимире (1194–1197). Первый этап его восстановления относится еще к 1837–1847 годам, к эпохе императора Николая I, инициатора реставрации памятника. Он не был удачным в приближении его архитектурных форм к первоначальным. Из последнего лишь центральные окна всех четырех фасадов, расширенные в XVIII веке, вновь получили древние щелевидные формы. Завершение кровли, бывшее изначально позакомарным и менявшееся затем на

четырёхскатное в XVII веке и крутое полусферическое в XVIII, так и осталось видоизменённым, лишь принявшим вид более пологой полусферы. Все пристройки к храму были разобраны, в том числе и белокаменные галереи

1230-х годов, принятые за более поздние (рис. 1). Более успешным можно считать восстановление на храме фасадной белокаменной скульптуры методом натурального ее восполнения по подлинным образцам. Сенсационным событием стало открытие в храме в 1843 году фресок конца XII века с изображением сцен «Страшного суда». Очень благоприятным для состояния памятника в целом стало устройство в нем в 1882–1888 годах калориферного отопления, сразу снявшего многие проблемы технической эксплуатации здания.

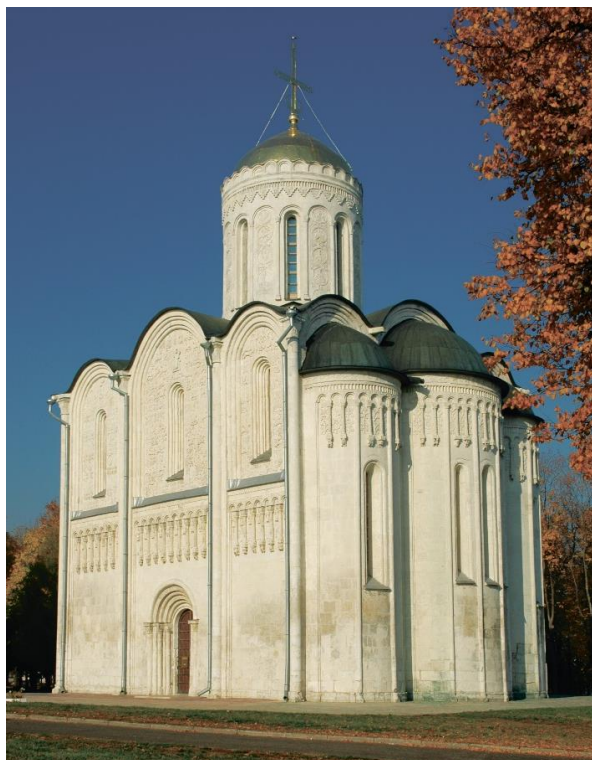
Рис. 3. Дмитриевский собор во Владимире. 1194–1197.
Вид после реставрации. 1999–2004

Во-вторых, памятник обрел свои изначальные архитектурные формы, освободившись, наконец, от разного рода позднейших искажений. Если первая реставрация храма (1837–1847) лишь частично приблизила его к первоначальной целостности, вернув окнам прежние щелевидные формы и воссоздав скульптурный декор, то вторая (1937–1953) не только предотвратила неминуемое обрушение здания, но и придала ему необходимое архитектурное завершение в виде позакомарного (посводного) кровельного покрытия вместо полусферического, скрывавшего под собою четверик (постамент) барабана и значительную часть его низа вместе с окнами, что существенно искажало пропорциональный строй всего сооружения (рис. 2, 3).
