Землемеров Тимофей Викторович

ФГБОУ ВО «Ульяновский государственный
педагогический университет им. И.Н. Ульянова»

ОЦЕНКА СОСТОЯНИЯ ФИТОБИОТЫ ПРУДА В ВИННОВСКОЙ РОЩЕ В г. УЛЬЯНОВСКЕ ПОСЛЕ ОКОНЧАНИЯ МЕРОПРИЯТИЙ ПО ЛИКВИДАЦИИ ЗАГРЯЗНЕНИЯ НЕФТЕПРОДУКТАМИ

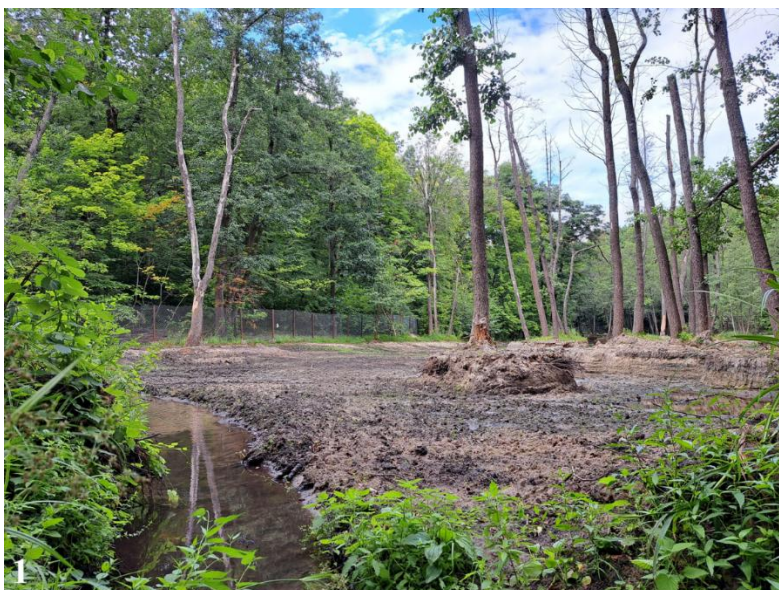
Рис. 1. Мероприятия по ликвидации загрязнения нефтепродуктами

В ходе выполнения работ на территории пруда было выкорчевано 229 деревьев [4]. Также был удалён верхний слой почвы, уложена водонепроницаемая плёнка на дно, по берегам насыпан щебень и уложен газонный грунт, с которым на территорию роши были занесены новые виды сосудистых растений (рис. 1). Глубина водоёма в среднем составила 0,5 м.

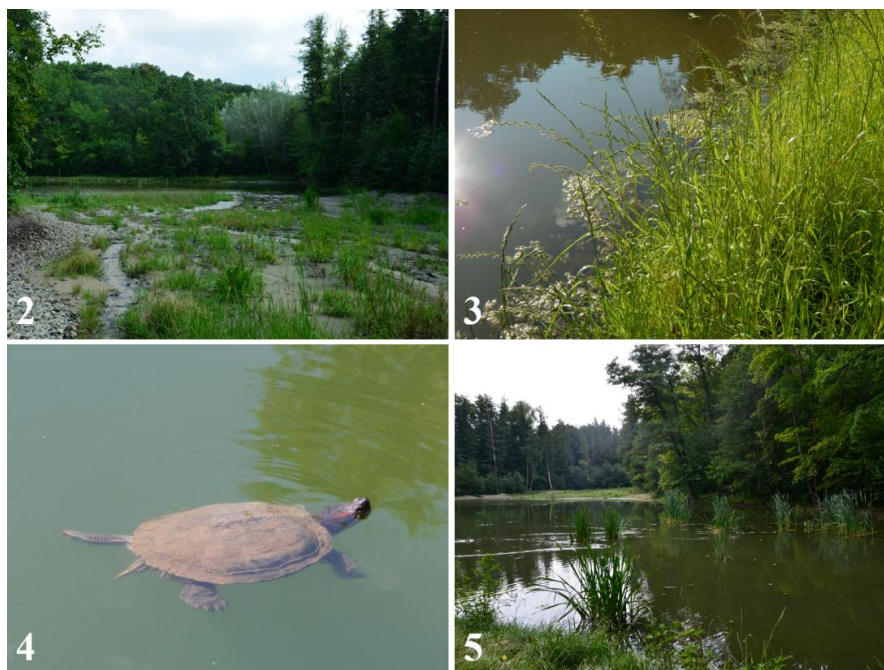
При рекультивации водоёма не был соблюден водяной уровень, поэтому после запуска пруда западный берег оказался на 5–10 метров дальше от планируемого и эта территория не погрузилась под воду (рис. 2 – 2). Исходный грунт восточного берега был полностью заменён на газонный, что привело к зарастанию плевелом многолетним (*Lolium perenne* L.) (рис. 2 – 3). Южный берег подвергся наименьшему воздействию. Но он испытывает большую антропогенную нагрузку и вытаптывается, потому что вдоль него расположена популярная среди посетителей парка тропинка.

Помимо этого, в сентябре 2025 года в пруду была встречена Красноухая пресноводная черепаха (*Trachemys scripta ssp. elegans* Wied-Neuwied, 1839) которая вероятнее всего была выпущена в пруд недобросовестными владельцами (рис. 2 – 4). Исходя из того, что в водоём выпускаются домашние питомцы, можно в будущем ожидать появление в пруду растений из аквариумных культур.

Сейчас пруд представляет из себя техногенный водоём, берега которого испытывают сильную антропогенную нагрузку. Природные виды вытесняются заносными, что приводит к деградации исходных фитоценозов. Поэтому ботаническая ценность пруда ставится под большой вопрос. Из-за небольшой глубины и вероятного отсутствия содержания водоёма в чистоте можно прогнозировать повторное заболачивание, начальная стадия которого наблюдалась в 2025 году в следствии разрастания популяции рогоза в центре водоёма (рис. 2 – 5).

Рис. 2. 2 – Западный берег пруда; 3 – Заросли плевела многолетнего на восточном берегу; 4 – Красноухая пресноводная черепаха; 5 – Заращение центра водоёма рогозом широколистным
